飯山市指定天然記念物現状変更等許可申請書

秋津小学校のイロハモミジ 1本

# 樹 木 診 断 書

# 樹木診断書

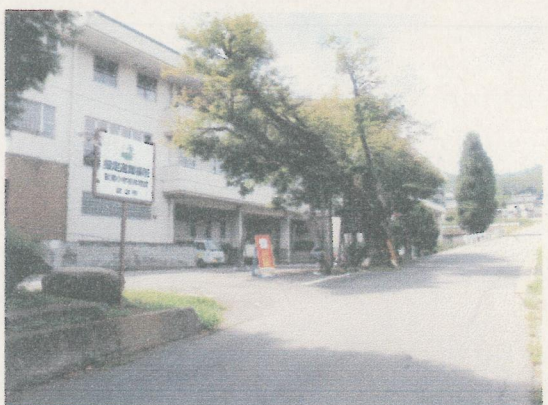
市道東側より  
北側の枝は切断され片枝の樹形  
\* 本樹の周辺環境  
\* 今のロープの範囲ぐらゐまで土の  
状態になればいいと思う。

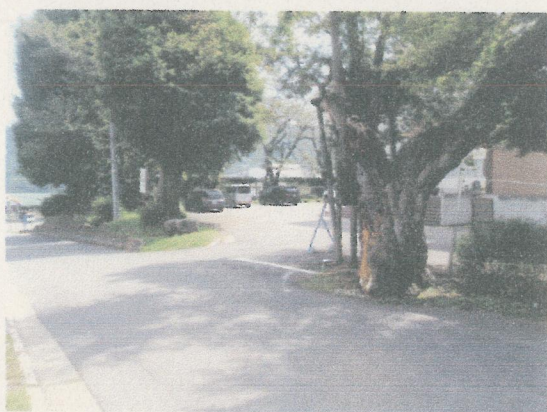
市道西側より  
\* 根元きわまで車道の舗装がされている。  
車の衝突や除雪などで傷つく危険性も在り  
車道を少し北側に振ることが出来れば良い。

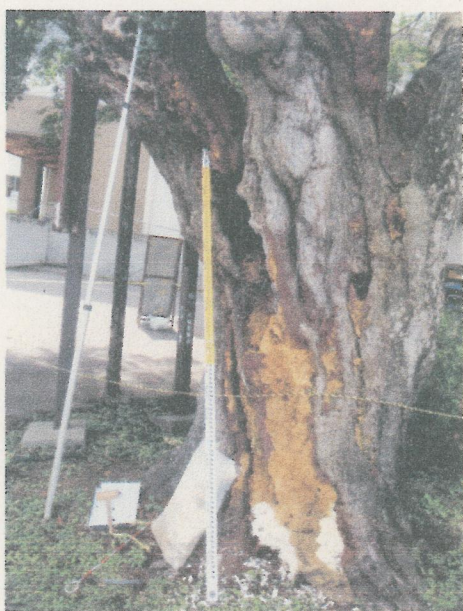
\* 北側ウレタン処置部状態  
空洞部内に不定根が見える

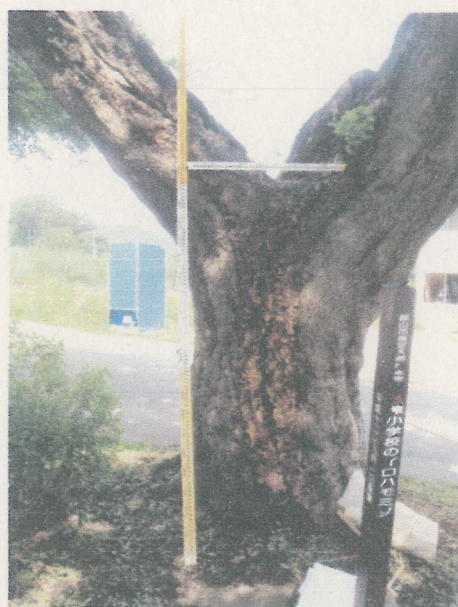
\* 南側腐朽ウレタン処置部  
\* ウレタンの劣化状況

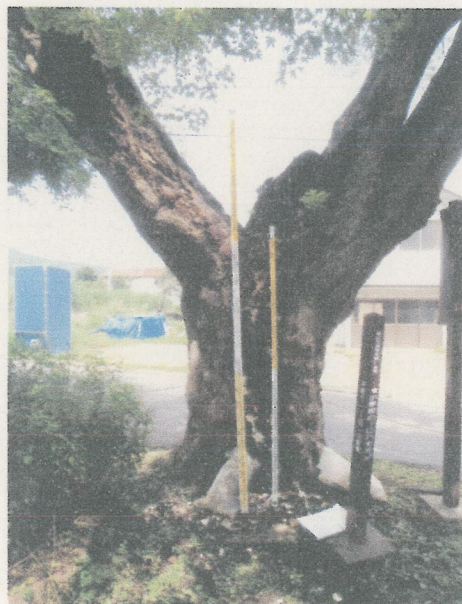
\* 南側ウレタン除去状況

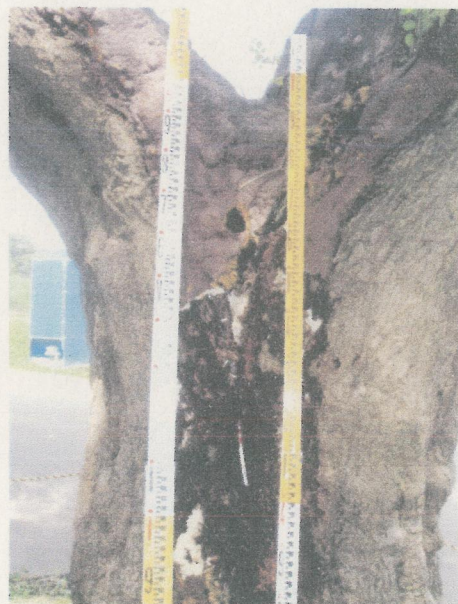
\* 南側ウレタン除去後腐朽部深さ400

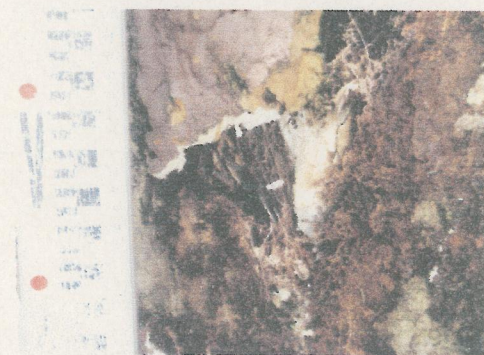
\* 南側ウレタン除去内部状態  
不定根状況

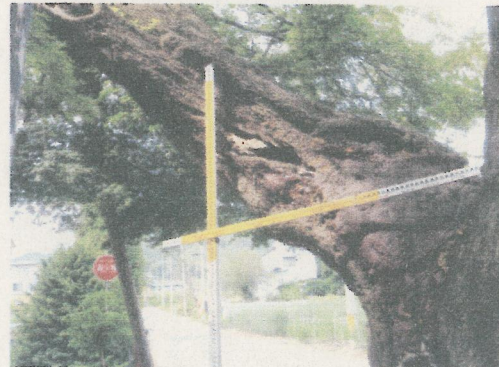
\* 南西大枝腐朽部位状態  
内部空洞化
