## ■■■飯山市井出川山腹崩落災害の概要■■■

# 出川照岡砂防堰堤 祝 完成

長野県北信建設事務所

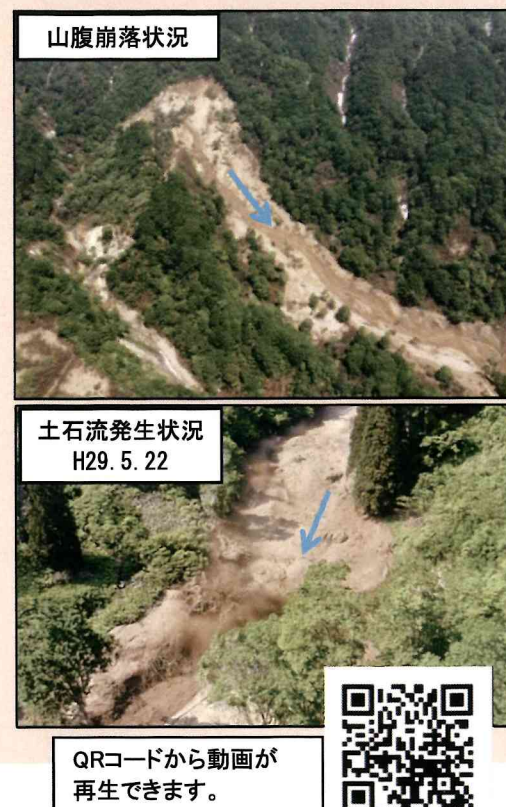
- 平成29年5月19日、飯山市照岡において普通河川井出川上流山腹の崩落が確認された。
- 崩落規模 幅約150m、長さ約500m
- 主な被害 一級河川出川 護岸決壊、市道の羽広橋上部損傷

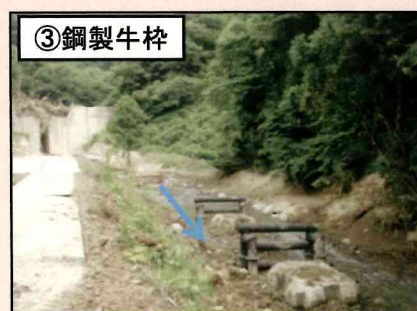
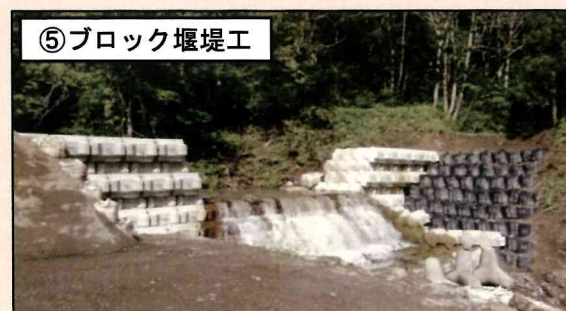
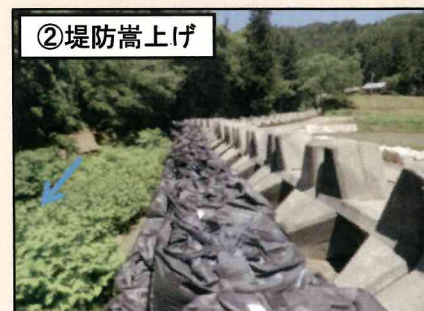
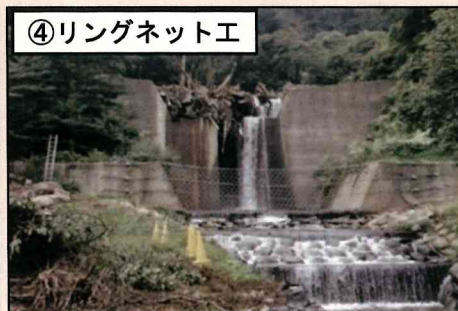
- 平成29年
- 5月21日 土石流監視システム運用開始(監視カメラ、土石流センサー等)
  - 6月19日 鋼製牛柵4基の設置完了(国土交通省北陸地方整備局より貸与)
  - 6月23日 コンクリートブロック(N=114個)、大型土のう設置による堤防嵩上げ工の完了
  - 8月2日 リングネット工の設置完了(L=17.5m H=3.5m)
  - 12月28日 ブロック堰堤工の完成(L=35.2m H=5.5m N=363個)

※④⑤は、災害関連緊急砂防事業により実施

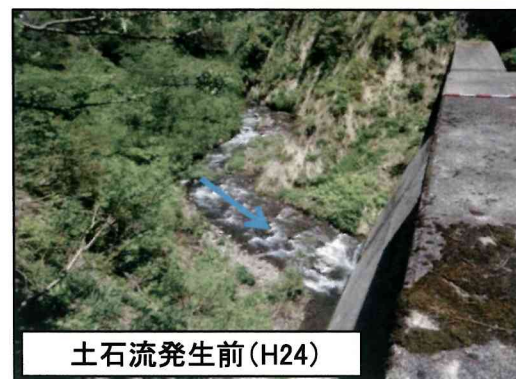
土石流発生前(H24)

土石流を止めた桑名川砂防堰堤

大規模な山腹崩落により、断続的な土石流が発生しましたが、下流に整備されていた桑名川砂防堰堤(平成9年完成)が、土砂及び流木を捕捉し、下流域への被害を軽減しました。

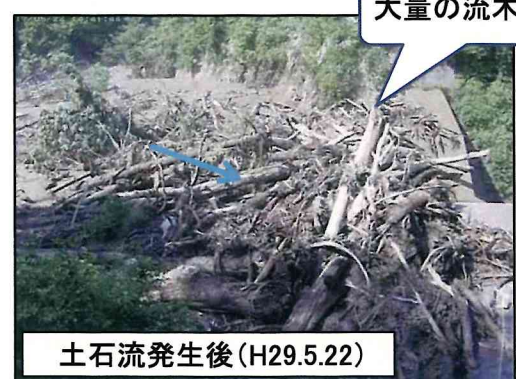
土石流発生後(H29.5.22)

大量の流木を捕捉
