## 令和 6 年飯山市野々海川土砂崩落経過報告【第 1 報】

令和 6 年（2024 年）4 月 23 日現在

# 令和6年4月発生 飯山市 字西大滝（野々海川）の山腹崩壊概要 1

# 野々海川 山腹崩壊 センサー等設置予定図

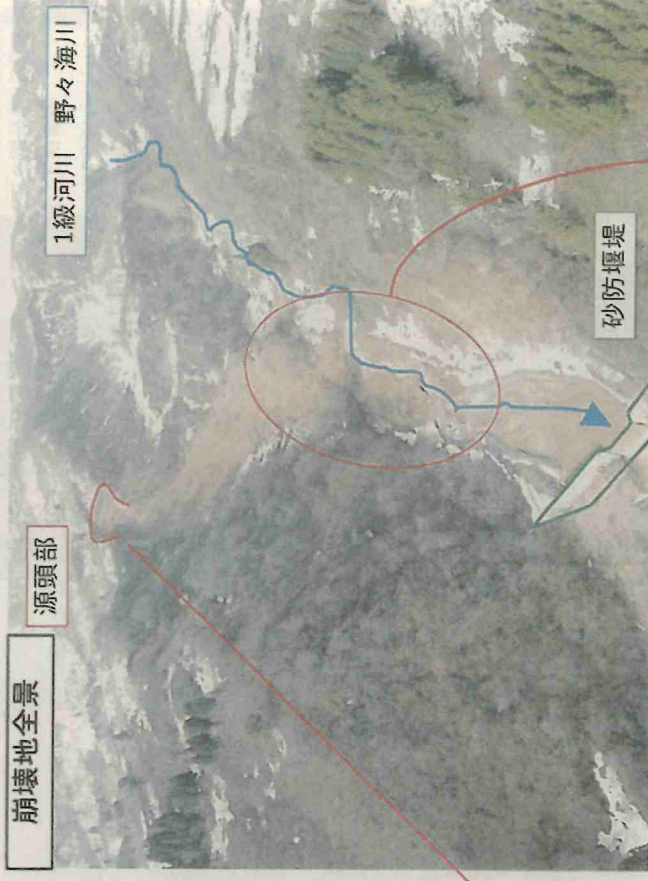
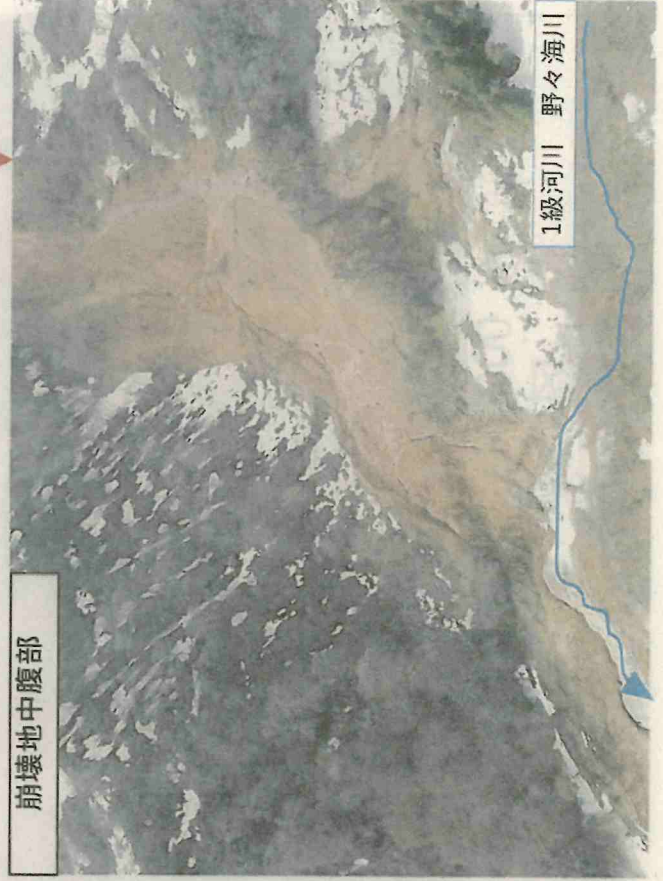
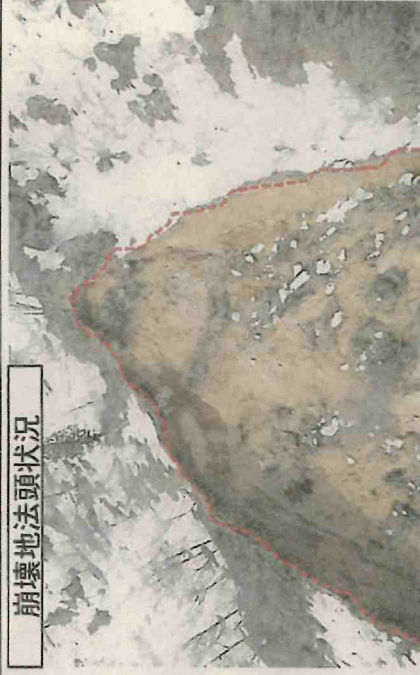
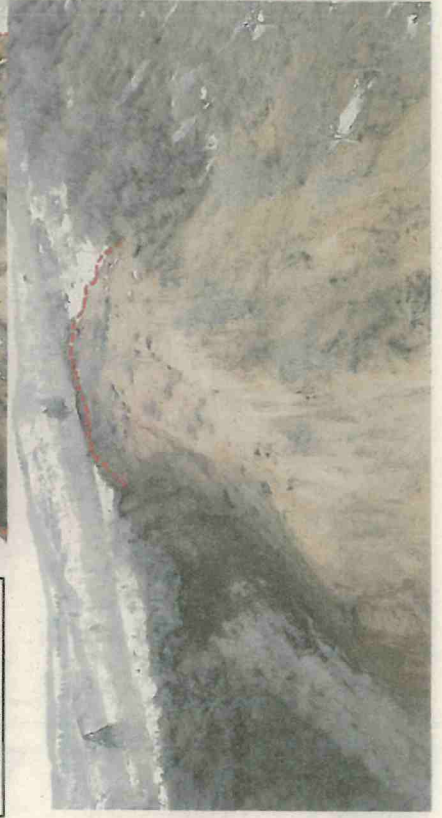
- 災害箇所 飯山市 字 西大滝（野々海川）
- 被害状況 降雨及び融雪により、河川右岸側法面が崩壊し河川内に土砂が流出。
- 気象条件 観測点：平滝 最大時間雨量7mm  
(最大24時間雨量50mm 4/8 20:00~4/9 20:00)  
観測点：温井 最大時間雨量5mm  
(最大24時間雨量61mm 4/8 20:00~4/9 20:00)
- 林地概況 崩壊地はなだれ防止保安林及び土砂流出防備保安林。
- 応急対応 (北信建設事務所) 土流センサー、監視カメラ設置  
(北信地域振興局林務課) 崩壊範囲や崩壊土砂量を把握するための緊急調査委託実施中。
- 恒久対応 上記緊急調査委託の結果により検討。

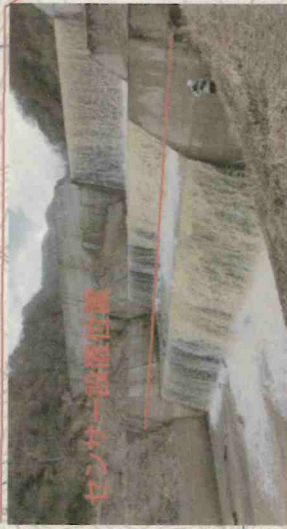
センサー1 設置状況写真

- ・ 4/16～順次、警報センサー2 か所、赤色灯・サイレン 3 か所設置
- ・ 4/26 までに監視カメラ設置予定
- ・ 緊急時の関係機関連絡体制の整備

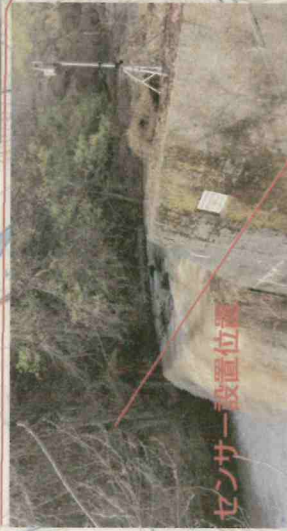
センサー2 設置状況写真

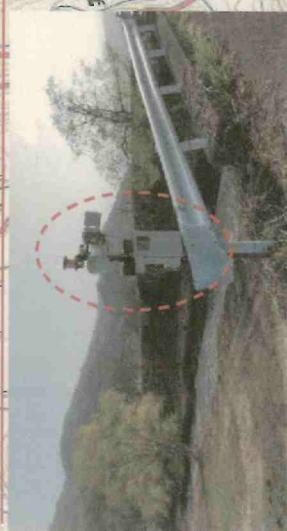
市道橋(山橋)  
警報装置(赤色灯・サイリウ)設置状況

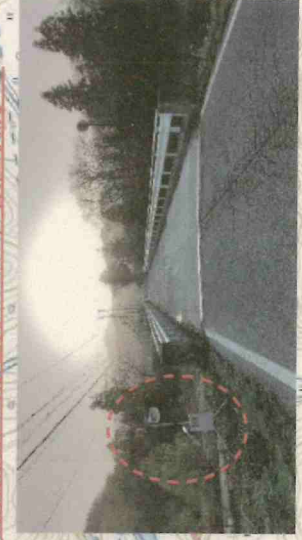
県道橋(野々海川橋)  
警報装置(赤色灯・サイリウ)設置状況
