小菅の建造物について

社寺 01 小菅神社仁王門

社寺 05 講 堂

社寺 08 小菅神社護摩堂

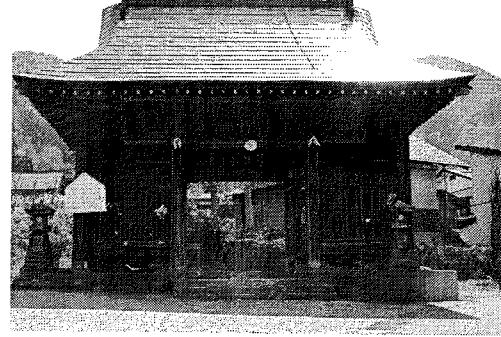
<p>集落入り口に位置する。建築年代は不明だが、天和 3 年(1683)には建立されていたといわれる。金剛力士像が一対安置されている。現在車道は仁王門に向かって右側を走っているが、本来の道は仁王門を通った。門を通るとすぐに悪霊・悪疫、敵の防御の役目とする梅鉢積みの石垣がある。小菅が大聖院を中心とする仏教世界、修験の地であったことを示す重要な建造物である。</p>
講堂

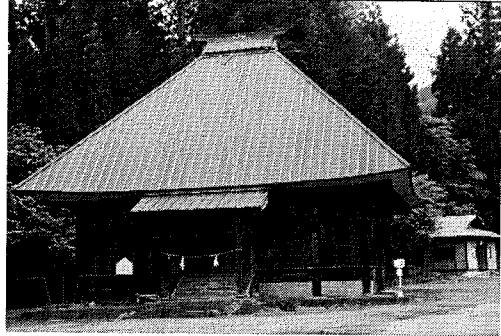
<p>現建物は寛保元年(1714)に再建されたといわれる。内陣には阿弥陀如来坐像が安置される。明治期には一時学校として、昭和初期には公会堂として使用された。神仏混合の影響を受けず、仏像も建物も残され、近世から近代への連続性がみられる。永禄九年絵図には講堂周辺の様子が詳細に描かれており、南大門・中門・金堂・講堂・鐘楼・食堂・荒神などの建物がみられる。内部にはまつり資料館が併設され、毎週日曜日は無料開放されている。神仏混合を示す重要な建造物である。</p>
護摩堂

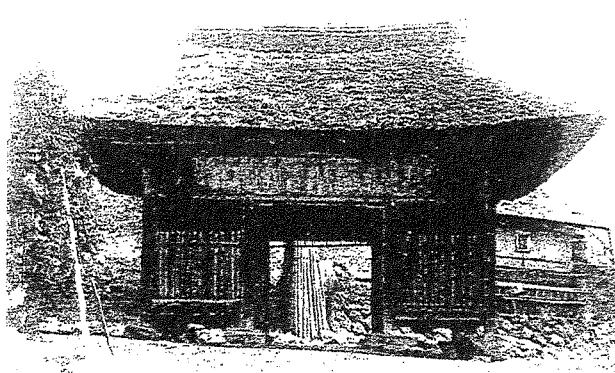
▲写真28 昭和初期の仁王門 磚石がコンクリートにおおわれる以前の姿を写したものである。礎石は地中に埋められておらず、地表に置かれただけの簡易的なものであった。 [梅干野]

参道は仁王門をぬけると梅鉢積みの石垣にみちびかれ、いったん右手に曲折する。これは集落にはいる邪気をふせぐ意味をもっているのだという。しかし、近世以前の絵図面のなかには、参道が仁王門で曲折せず、直線的に描かれているものがある^{**)}。コンクリートに覆われている建物の脚部を見ても、元来、礎石を地表に据えただけの簡易的なもので(写真28)、建物の位置が移された可能性がある。

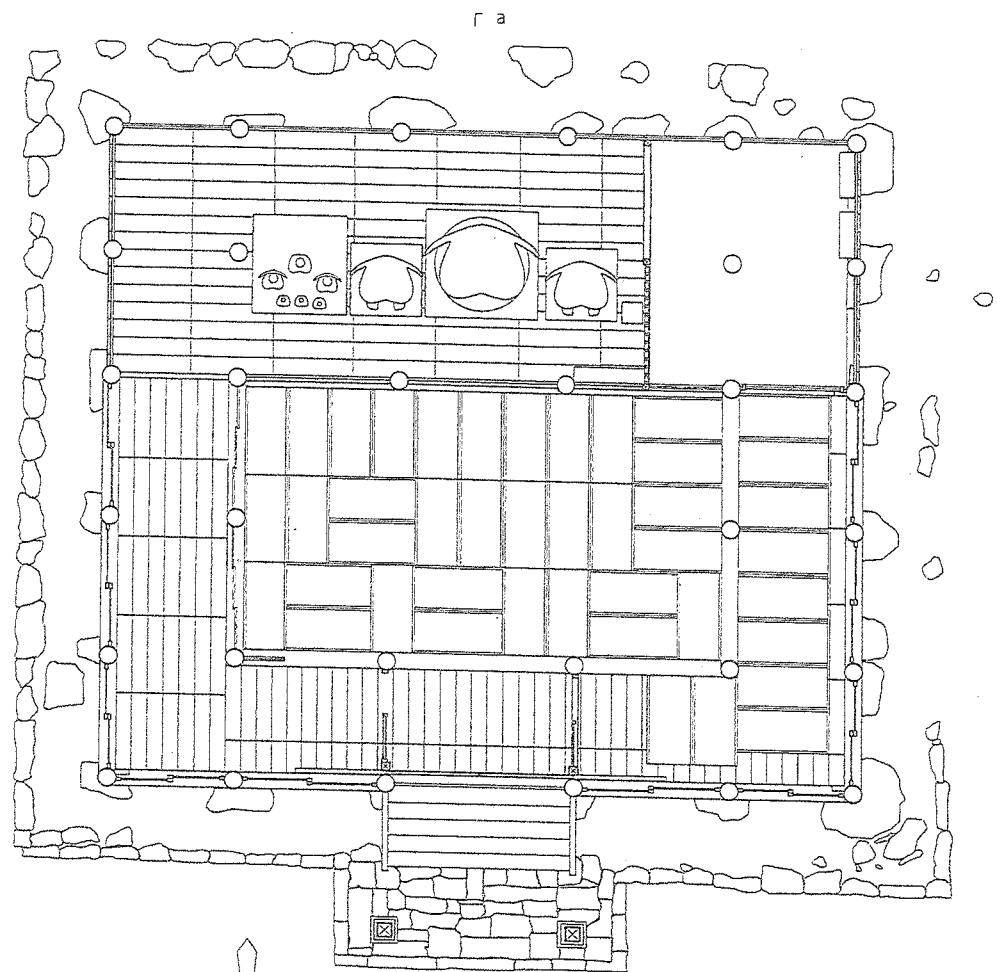
▲図60 講堂 平面図 (s:1/150)
建物は、径9寸ほどの丸柱からなり、前面・東1間分の広縁に囲われた外陣と奥2間に内陣が配されている。建物外周の柱の床下部分が6角柱となっており、建設当初は外縁が回っていた可能性がある。
[梅干野]

講堂は、祭式場に設けられた高さ 1 m ほどの基壇上にたち、内陣に高さ 2 m の莊嚴な阿弥陀三尊像を安置する。
